## TARİHİ SİT ALANLARINDA CBS YARDIMIYLA YANGIN RİSK HARİTALARININ OLUŞTURULMASI

Alpaslan H. Kuzucuoglu<sup>1</sup>  
Burcu Özdemir<sup>2</sup>

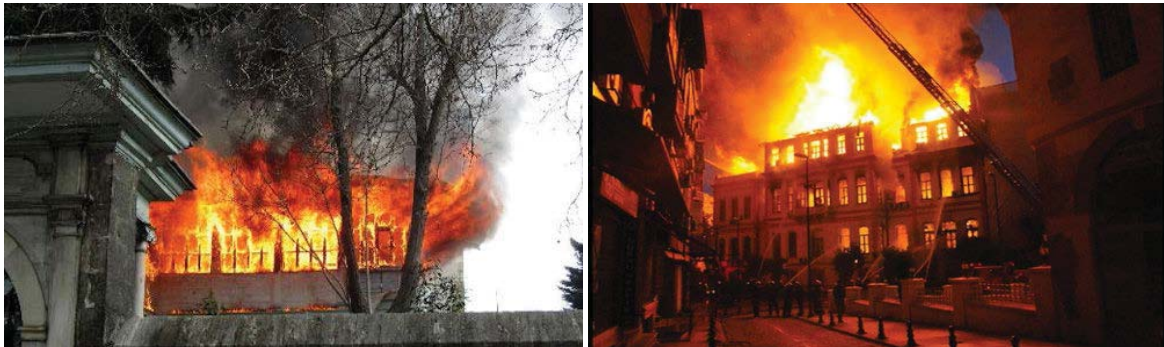
Şekil 1.Hünkar Kasrı Yangını (solda) ve İl Milli Eğitim Müdürlüğü Yangını (sağda)

Bu tür yangınlarda ahşap yapısı itibariyle zarar görebilir durumdaki çatı alanlarından başlayan yangınların binanın genelinde yayıldığı görülmektedir. Restorasyon çalışmaları sırasında elektrik kontağı ve dikkatsizlik gibi nedenlerden de yangın çıkmaktadır.

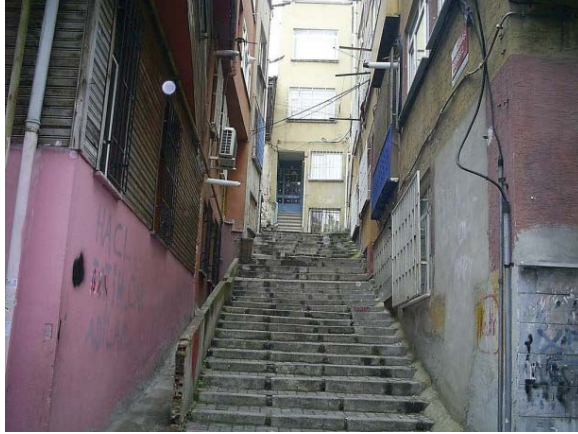
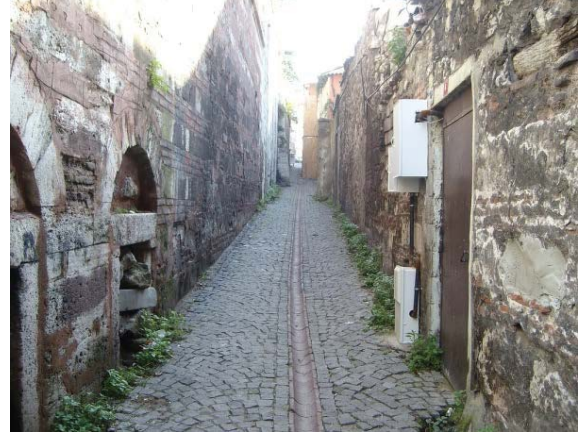
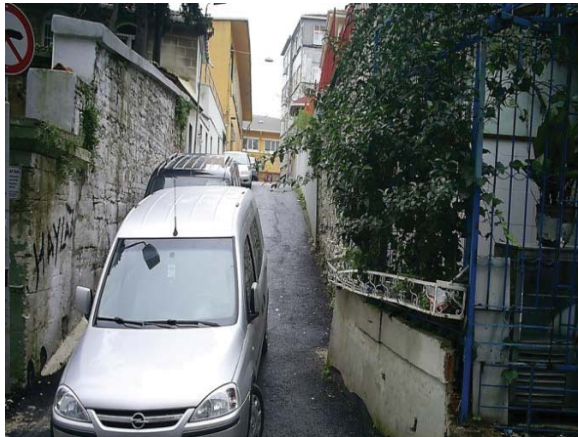
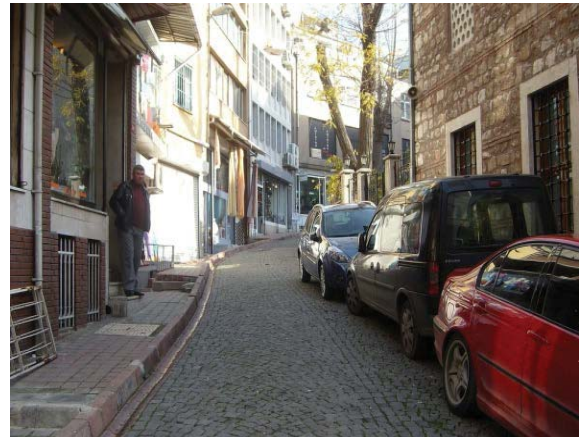
Şekil 2. İBB İtfaiye Destek Hizmetleri Md.lüğü tarafından tespit edilen erişilebilirlik güçlükleri. (İBB İtfaiye Destek Hizmetleri Müdürlüğü Arşivi)

Yangın önleme çalışmalarının yerleşim dokusuna göre çeşitlilik arz etmesi yangınla doğru mücadele için oldukça önemlidir. İstanbul Büyükşehir Belediyesi İtfaiye Daire Başkanlığı Destek Hizmetleri Müdürlüğü'nün Tarihi Yarımada'da yaptığı saha çalışmalarındaki tespit ettiği görsellerden anlaşılacağı üzere yapı stoğunun çok eski olduğu, olası bir afet anında bu yapının çok daha kırılgan hale gelebilmesi olasılığıyla afetlere karşı dirençsiz olması, sokak dokusunun çok dar olduğu, zaten çok dar olan sokaklara araçların park edilerek itfaiye araçlarının erişiminin imkansız hale geldiği, merdivenli sokakların bulunduğu, geniş itfaiye araçlarının geçmesine olanak tanımayan sokakların bulunduğu tespit edilmiştir.
